# 樹木診断カルテ

## 精密診断

検査場所	県立あいかわ公園	樹木番号		樹種名	モミジ
診断日	2011/6/9	樹木検査	堀中央造園		
測定高さ	10m				
測定直径					
使用機種	レジストグラフ F500-S

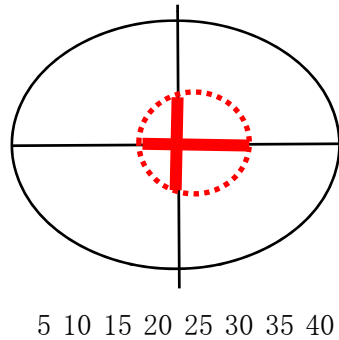
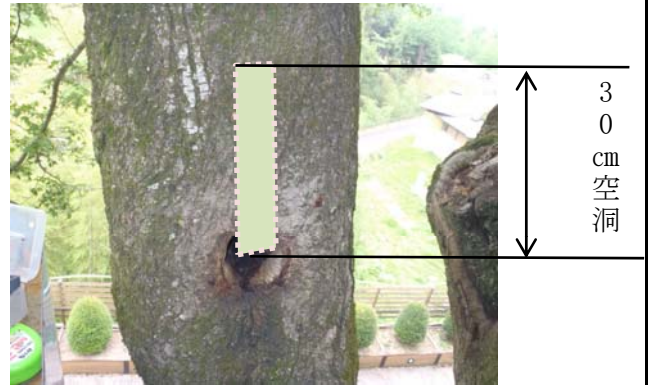
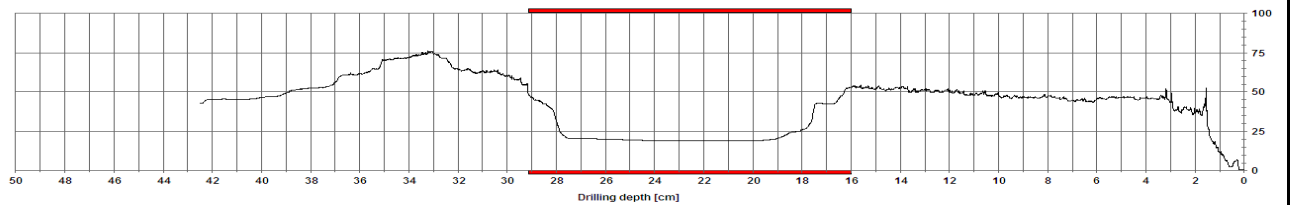
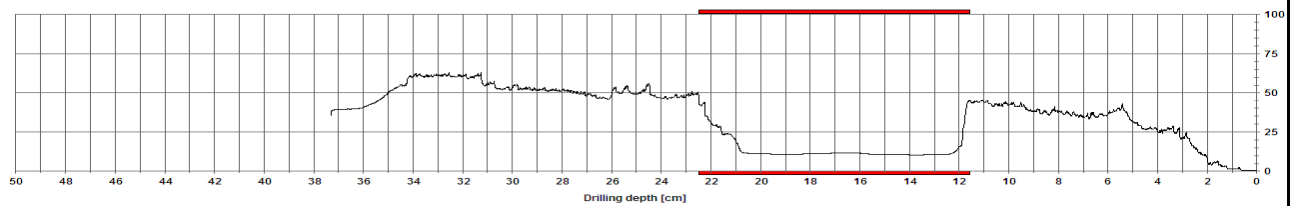
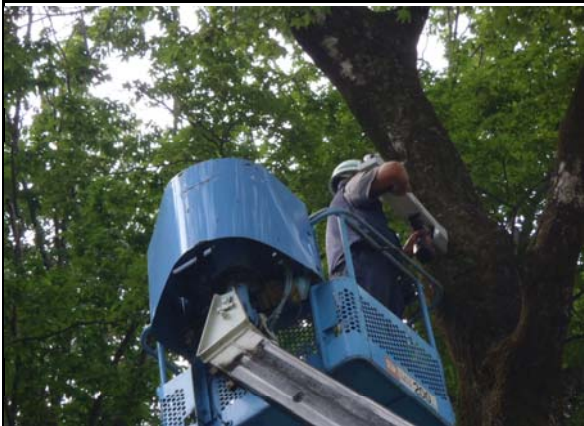
異常部線分比率	25 / 75 = 33.3 %
	25 / 75 <sup>2</sup> = 11 %
空洞率	<input checked="" type="checkbox"/> 0~30% <input checked="" type="checkbox"/> 今後観察が必要
	<input type="checkbox"/> 30~50% <input type="checkbox"/> 植替えが必要
	<input type="checkbox"/> 50%以上

特記事項 枯れ枝が有り(小枝・中枝)、葉の数も少ない。

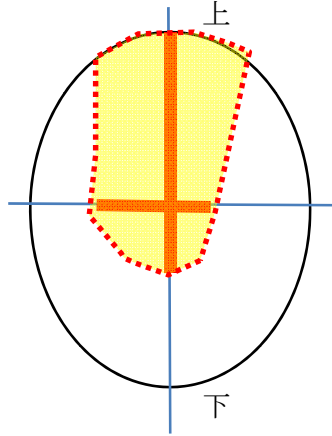
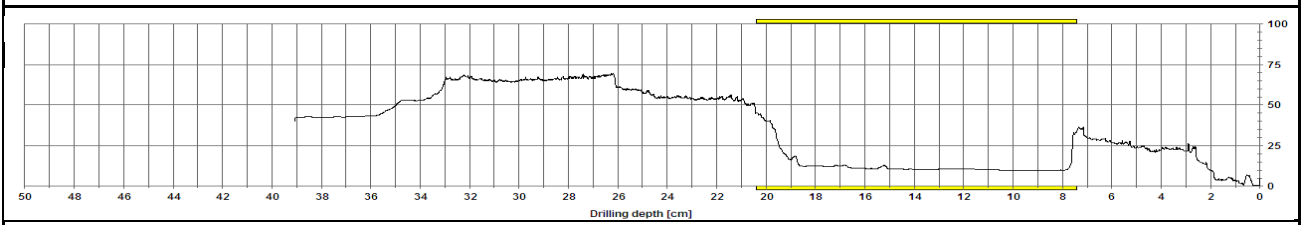
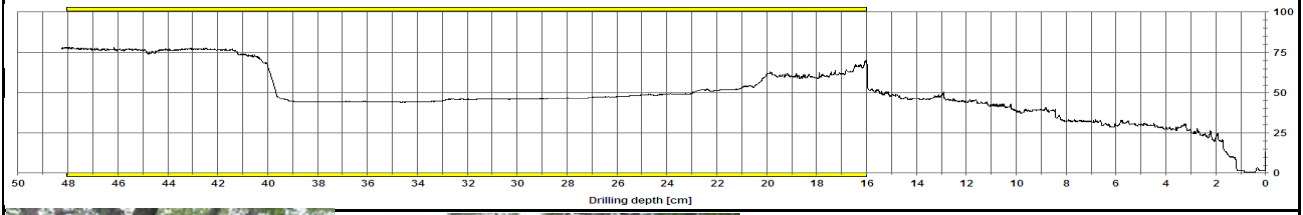
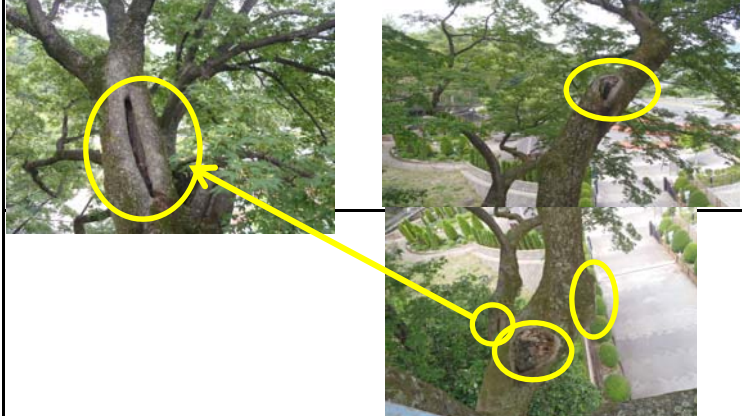
異常部線分比率	43 / 73 = 58.9 %
	34 / 73 = 34.5 %
空洞率	<input type="checkbox"/> 0~30%
	<input checked="" type="checkbox"/> 30~50%
	<input type="checkbox"/> 50%以上
	<input type="checkbox"/> 植替えが必要
	<input checked="" type="checkbox"/> 今後観察が必要

特記事項 枝が数ヶ所傷ついた所があり、小枝の枯れが目立つ。腐朽が進行している。
